Estenosis mitral crítica con daño hepático

Critical mitral stenosis with liver damage

Se presenta una secuencia de imágenes ecocardiográficas de estenosis mitral crítica con daño hepático (figura 1), identificada en una mujer de 54 años con cirrosis hepática de 10 años de evolución –con agravamiento y manifestaciones cardiovasculares–, de causa aparentemente desconocida.

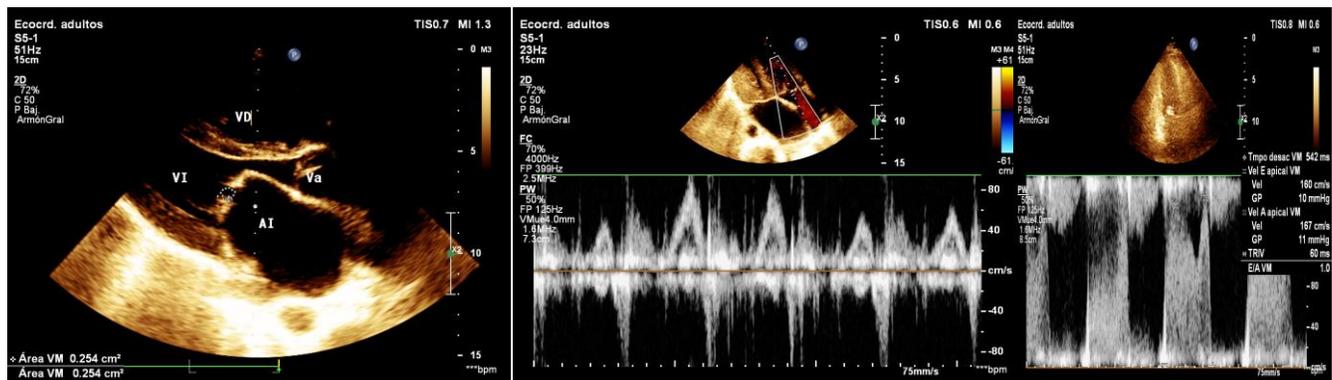
Panel A. Vista de la aurícula derecha
(eje largo).

Panel B. Vista del área valvular mitral.

Panel C. Vista
ecocardiográfica *Doppler*.

En el panel A se observa un área mitral muy pequeña dentro del gran tamaño de la aurícula izquierda, así como otras estructuras, provocado ello por la repercusión hemodinámica de la estenosis mitral crítica. En el panel B se observa el área valvular mitral muy pequeña con hipertensión pulmonar (74 mm Hg), con las consiguientes congestión e hipoxia hepáticas.

En el panel C la ecocardiografía *Doppler* muestra los elementos auscultatorios con los cambios del ciclo cardíaco. En el panel D se percibe el área del chorro regurgitante tricuspídeo, útil para la cuantificación de la insuficiencia tricuspídea. En el panel E se observa una aurícula izquierda gigante producto de la estenosis mitral crítica de 10 años de evolución, con repercusión grave en las cavidades

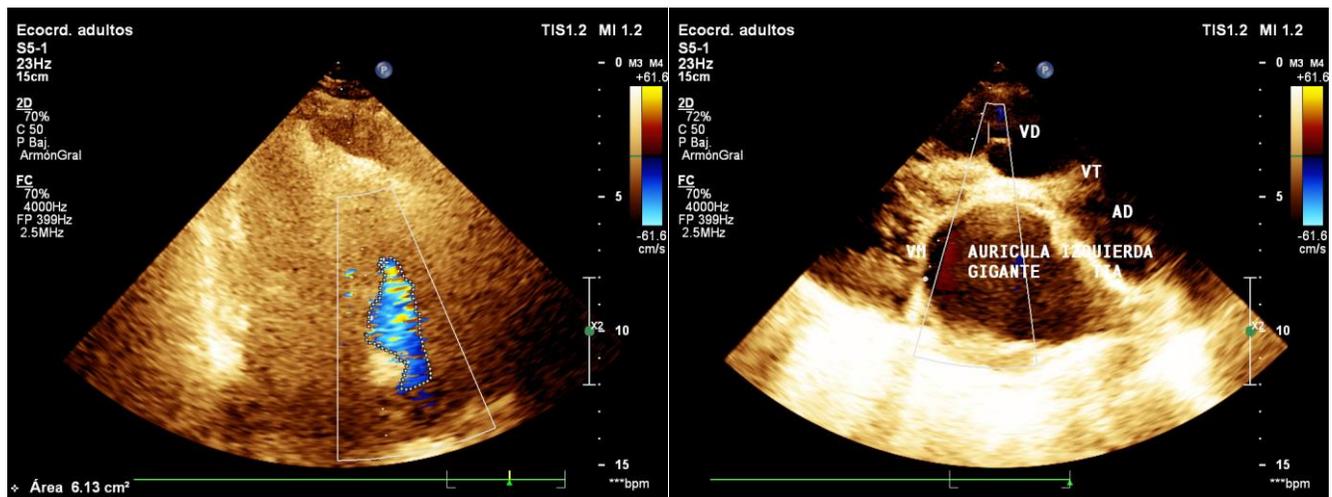
Fig. 1 - Ecocardiografía de estenosis mitral crítica con daño hepático.

Panel D. Vista del área del chorro regurgitante
tricuspídeo.

Panel E. Vista de la aurícula izquierda gigante.

cardíacas derechas, que ocasionó la cirrosis hepática cardíaca.
